# LOS SILOS DE BURJASSOT

### UNIVERSITAT DE VALÈNCIA.

GRADO EN HISTORIA DEL ARTE

ASIGNATURA: HISTORIA Y GESTIÓN DEL PATRIMONIO ARTÍSTICO

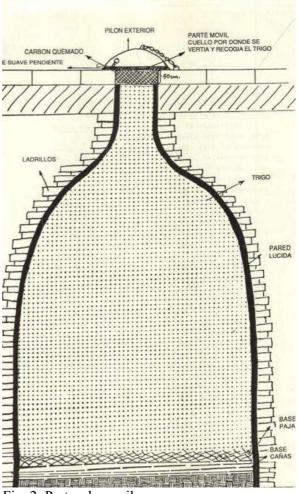
Fig. 2: Partes de un silo

La boca del silo era de unos 60 cm y estaba formada por dos piezas: una fija en la boca con forma de pirámide truncada de pendiente suave, con la base inferior cuadrada y la superficie redonda. En ella se señala el número de orden de silo y su capacidad en cahíces. La segunda pieza móvil está formada por una semiesfera pétrea que contiene las argollas fijada con plomo cuya función era de servir de agarrador para ser desplazadas y al mismo tiempo poder pasar las cadenas cuando pasen.<sup>7</sup> [Fig. 2]

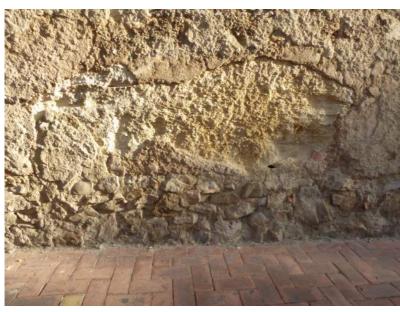
- Detalle de la pared. Se puede ver los cimientos y el mortero.

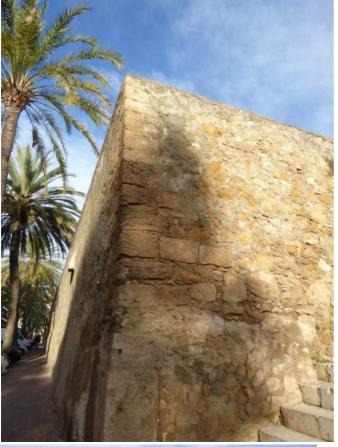
Podemos ver como se ha realizado las esquinas a base de tapial.

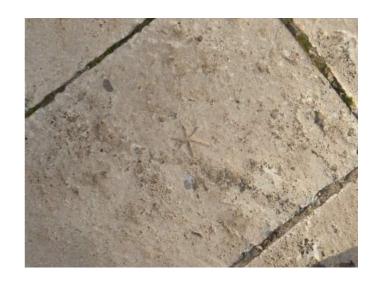
Marca que hacían los canteros en sus baldosas cuando enlosaban el pavimento.

Desde mi punto de vista y a modo de curiosidad, quiero destacar que actualmente aún podemos ver las marcas que hacían los canteros, a modo de firma, en algunas partes del enlosado y que por motivos que no conocemos, han pasado inadvertidas. [Fig. 13]

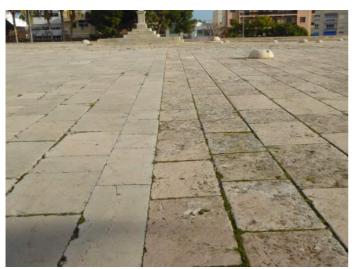
Diferentes estilos de pavimentación. Se puede notar cual es el más antiguo.

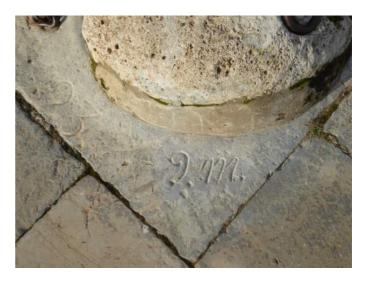
Detalle del silo donde podemos ver el número de silo y la profundidad del mismo.
